函館産天然マコンブの藻場再生の今

広海十朗(日本大学生物資源科学部)

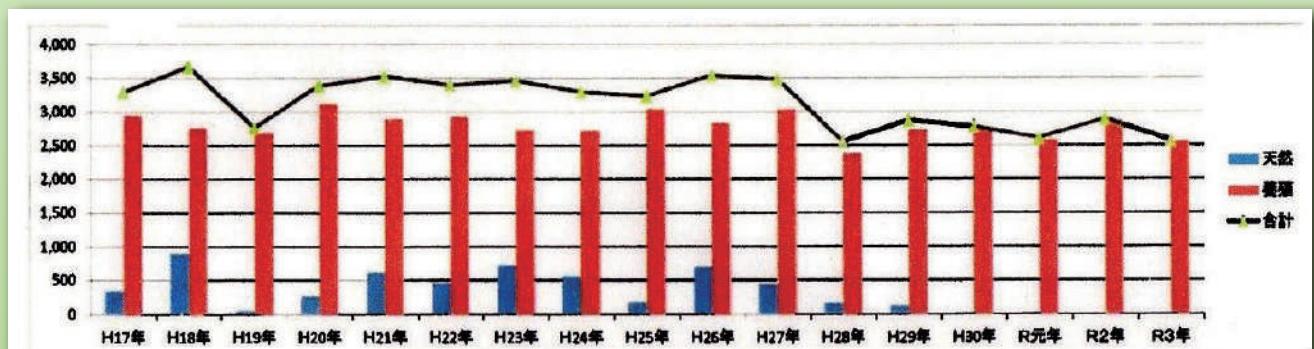
すなわち、天然マコンブが平成28年度以降減少の一途を辿り、現在でも回復の兆しが全く見られないものである(図2の水色のバー)。

図2 南茅部地域におけるコンブ生産量(トン)の経年変化(令和3年度南かやべ漁業協同組合)

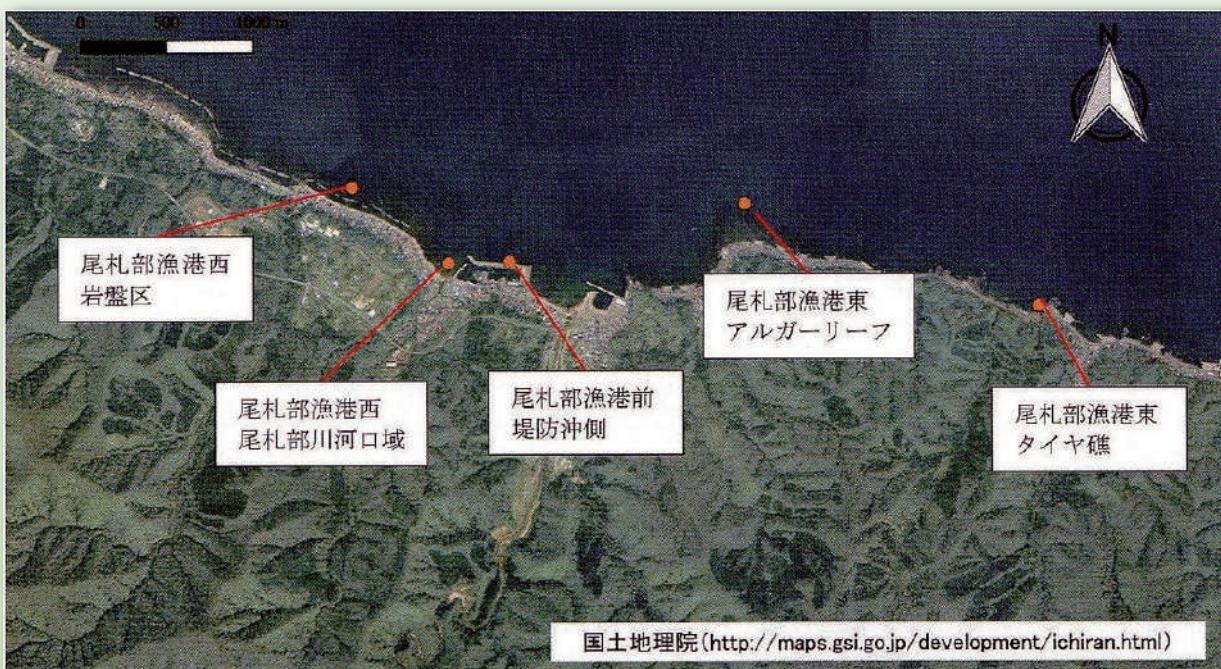
漁師の話では岸に漂着するマコンブの姿も見られなくなった、という。この減少の原因はいったい何なのか。いわゆる磯焼けに陥っているものと思われたが、南茅部の中でも良質のマコンブが生息することが知られる尾札部地区に注目し、全部で5定点を設け(図3)、2020年8月に潜水調査を行った。この結果は広海(2021)のとおりである。簡単に述べると、天然マコンブ漁場としては尾札部漁港堤防沖や尾札部川河口域の様に以前と同様に今も生えている場所もある一方で、岩盤区のように前は大規模に生えていて良好な漁場を形成していたが今では全く生えていない場所も見られた。岩盤区ではおよそ7割程度が無節サンゴモ類に覆われている状況であった(写真1)。底生動物の目視調査では取り分けてエゾバフンウニが多く、その出現密度は1~13個体/m²の範囲にあった。

図3 尾札部地区における潜水調査地点図

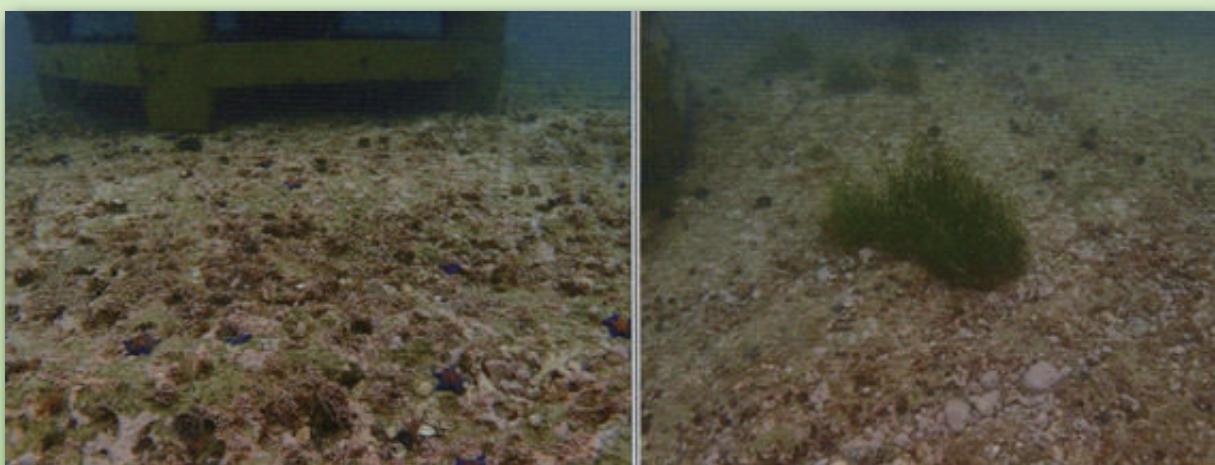
写真1 尾札部漁港東 いずれもアルガリーフブロック周辺の底質

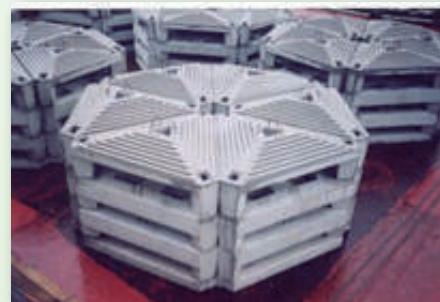
北海道開発予算の枠組みの中で北海道(水産林務部水産局水産振興課漁場整備)が事業主体となり実施された公共事業である。南茅部を含む噴火湾周辺の藻場ビジョンでは現地調査を実施し、令和元年(2019年)5月、水産庁の承認を得てビジョンが策定された。南茅部地区には優良な藻場が存在するが、大型褐藻類から小型紅藻類への遷移が進み安定した着底基質も不足しているので、ハード整備として脚式構造の藻礁ブロック(以下、ブロックという)(写真2)など新規基質の投入を行った。他にはフトソ事業として母藻の設置や岩盤清掃を進める。なお、ソフト事業とは地元漁業者が主体となって取り組む岩盤清掃や母藻設置などを指す。この事業は令和3年度まで継続するが、それ以降も新たな長期計画を策定し継続する予定である。

写真2 アルガーリーフ
(広和株式会社)

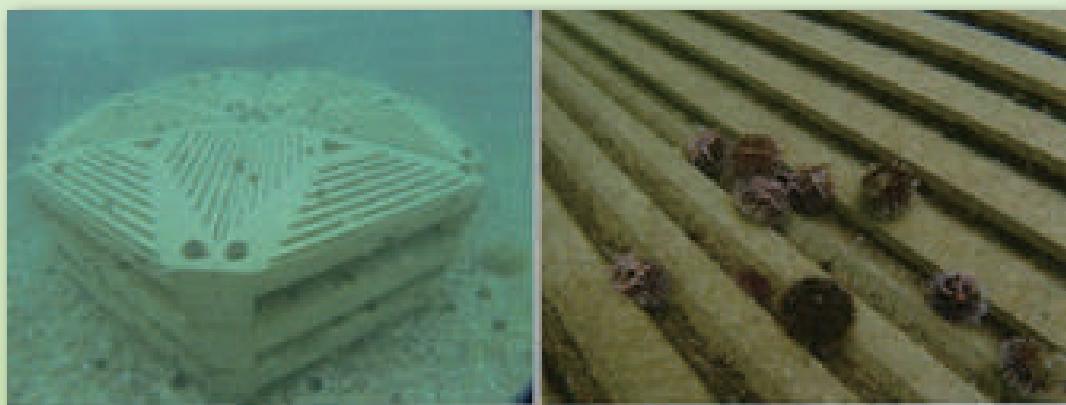
ブロックが令和元年(2019年)度に全部で24基設置された(令和4年度現在、その後の追加設置はない)。母藻が胞子を出す時期前に設置予定であったが台船不足もあって、実際に設置されたのは3月であった。種付けは4月に行った。当初はブロックに胞子がつき繁茂することが期待されたが、設置時期の遅れにより、胞子の付着も望めない状況であった。さらには、岩盤に上に投入されたブロックにウニが昇り始め、種付けしたコンブまでも食害にあった模様である(写真3)。設置された24基ともに同じ状況にあったといふ。

写真3 投入の翌年のブロック(左)とブロック上のエゾバフンウニ(右)

令和4年(2022年)に尾札部支所が3基のブロックを調べたところ、わずかばかりのコンブの着生が認められたものの依然としてウニ類が多かったといふ。ブロックの効果検証が函館市によって行われているようだが、その詳細はまだ公表されていない。が、私信によると、2022年の時点では概ねチガイソが9割に対してマコンブが1割という比率で着生している。藻場ビジョンでは、令和4年現在、ブロックの追加設置はないが、令和5年以降に追加される予定があるといふ。今後はブロックの投入時期やその場所の選定に慎重を期したい。

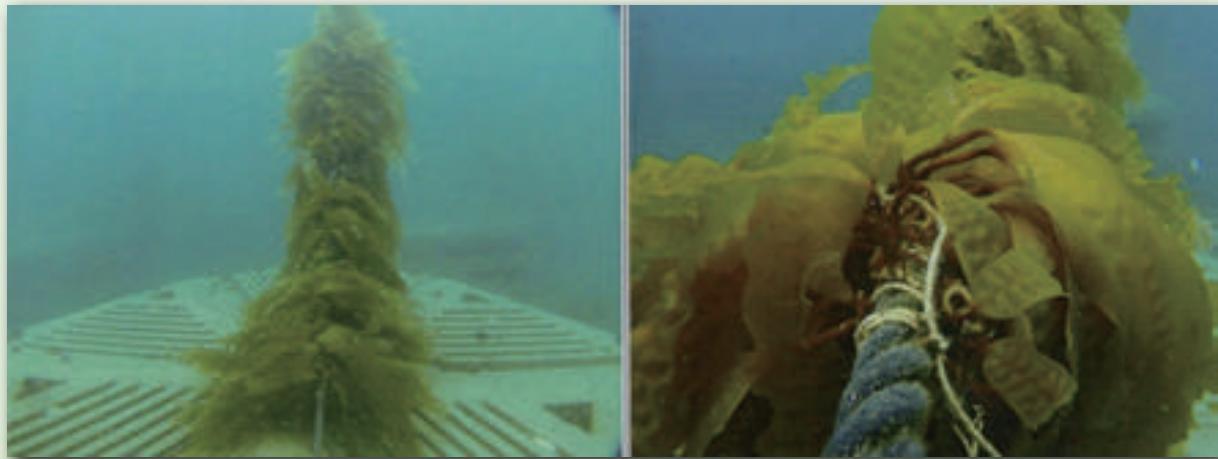
尾札部支所では独自に7つのブロックに種苗縦縄を取り付けた。2020年の調査時には、写真4にあるとおり、種苗は順調に生長していた。その後、毎年40～50の縦縄種苗を投入しているが、コンブやその他の海藻の着生が確認されている。種糸だけではなく、成熟コンブ（その年に胞子の出るコンブ）も投入して増産対策として継続されている。

写真4 ブロック上に設置された種苗糸ロープに着生するマコンブとその近写(右)

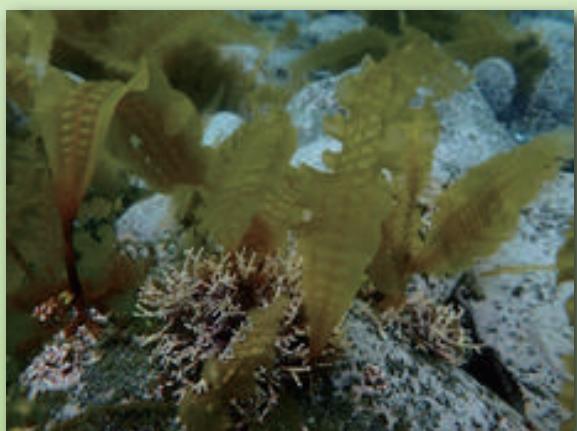
改訂磯焼け対策ガイドラインにはサンゴモ平原にあっても海藻類が着生するという事例もあるという。この記載どおり、写真5のように尾札部のサンゴモ平原で生育するマコンブが確認された。この若い胞子体の成長を追跡したいところであるが、ウニの食害にあって根付かない可能性もある。写真6がこの可能性を想起させる。どちらの写真も2022年9月16日に撮影されたものである。例年、遊走子が海中に放出されては岩盤に定着するも、ウニの食害のために根付かないのではないかと推測される。

写真5 有節・無節サンゴモ平原内に生育するマコンブ
